## 16. Eigist.

(Steiermark.)

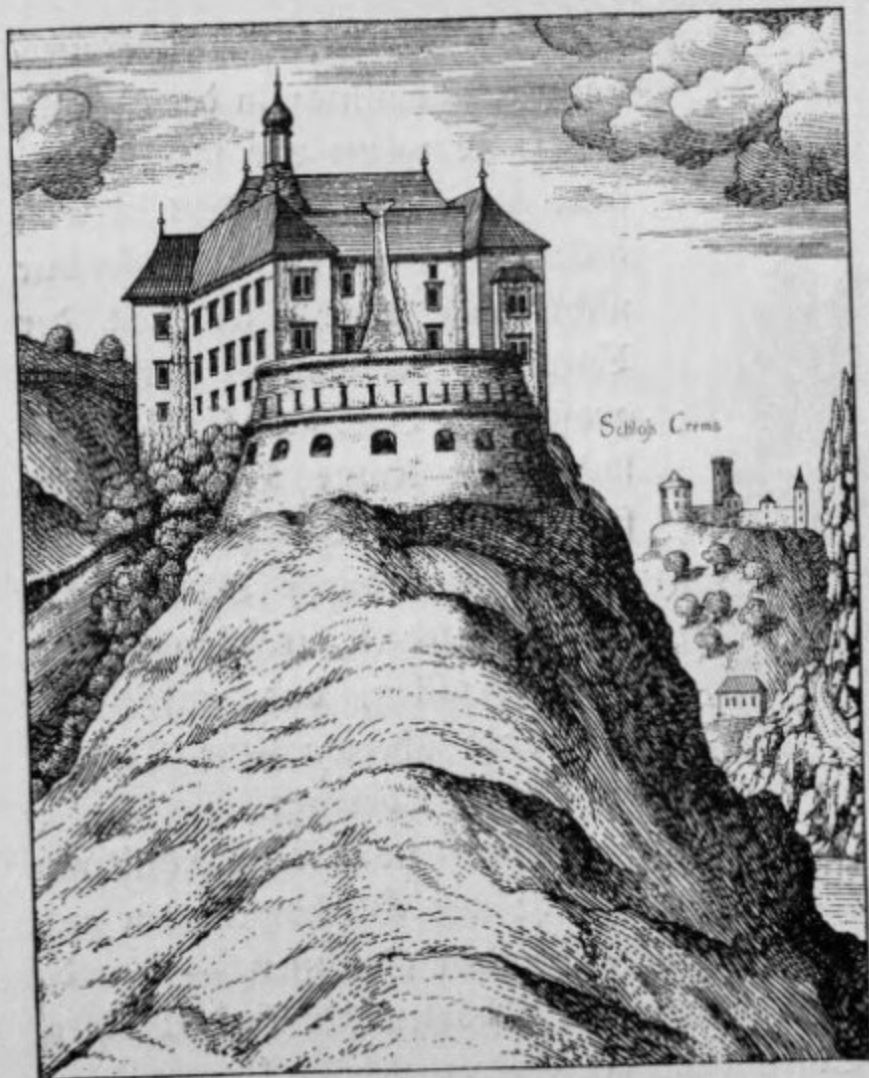
Fig. 95.

Nach der alten Abbildung aus  
Südosten, fig. 95, aus Vischers  
Topographia ducatus Styriae  
von 1689, lag gegenüber ein ähn-  
licher Trakt und waren beide durch  
einen vom Berchfrit durch einen  
kleinen Hofraum getrennten Mittel-  
bau miteinander verbunden. Aus  
dem letzteren war der Ansicht nach  
der Küchenbau mit sehr allmählich  
zum Schornstein sich zuspitzenden  
Rauchfange zum Teil herausgebaut.

Eine im ganzen wohl zutreffende Ansicht des damals noch wohlerhaltenen Werkes gibt die alte Abbildung fig. 95. Über der Reihe der Geschützcharten mit stark nach außen gesenkter Sohle lag zwischen zwei halbrunden Gesimsen — den da gewöhnlichen Kordonsteinen — eine Brüstungsmauer mit Scharten für Hafenbüchsen.

Die ungewöhnlich wenig sichere Lage der Burg — Vischers Abbildung ist da  
wieder durchaus nicht  
naturgetreu — hat  
man durch einen Ring-  
graben zu verbessern  
getrachtet. Er war  
meistens in einigem  
Abstande von der  
Ringmauer auf schon  
tiefer liegender Stelle  
angelegt und ist,  
wahrscheinlich um des  
Ackerbaues willen,  
später wieder fast  
ganz zugeworfen  
worden. —
