## 15. Kammerstein.

(Steiermark.)

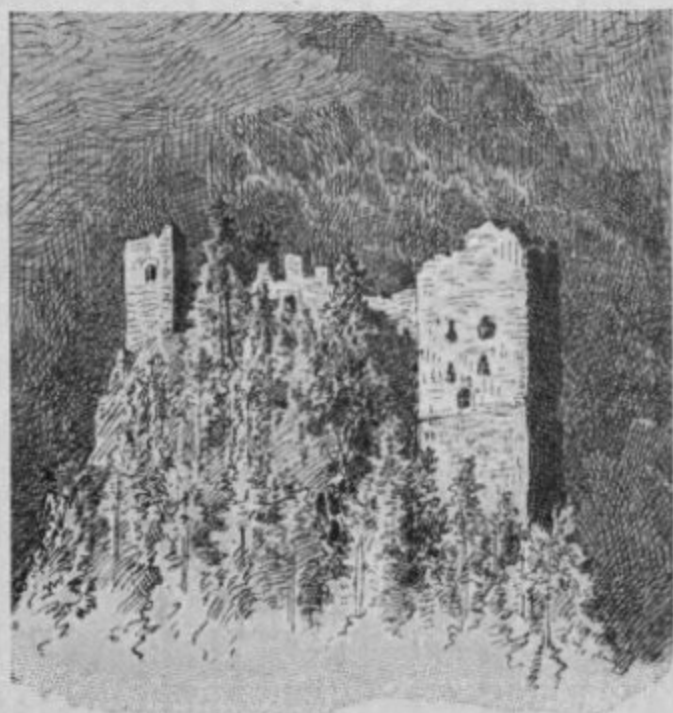
Fig. 90.

Für den letzteren hat man nur auf der östlichen Ecke des Felsens einen notdürftig hinlänglichen Platz gefunden, und das auch hier nur mit Hülfe von im Südosten tief hinabgehender Mauerung (vgl. fig. 90, Ansicht der Ruine von Südosten aus). Außerdem zeigt fig. 94 den Blick von innen gegen den Eingang, fig. 95 eine Innenansicht der südöstlichen Umfassungswand. Diese hat sich nach Südwesten jedenfalls nicht mehr sehr weit erstreckt, da hier des

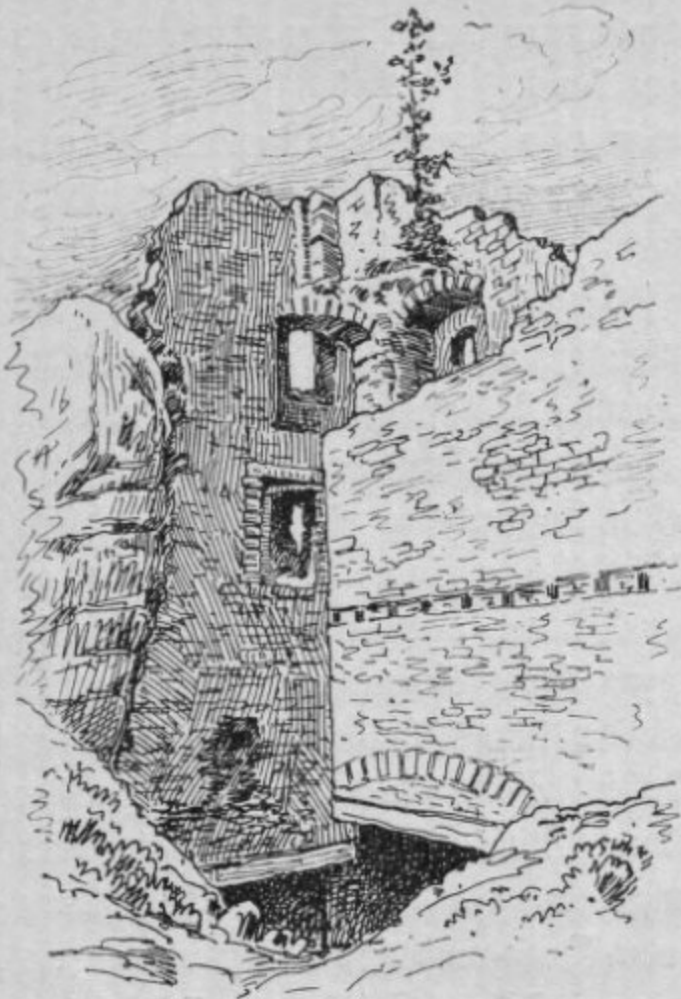
Fig. 94.

Bemerkenswert ist bei der Wand zunächst der  $4\frac{3}{4}$  m weite und 1 m tiefe untere Mauerbogen, in diesem Falle wohl nicht durch die Beschaffenheit des Baugrundes zu erklären, dann die ausgiebige Anwendung von als Binder oder Anker eingemauerten Balken, sowie die drei großen, etwa  $1\frac{1}{2}$  m langen Schlüsselscharten. Den Nischen nach sind dieselben nachträglich anstatt der Fenster eingefügt worden. (Außen ist der Bau hier überputzt.) Da der Palas sturmfrei auf senkrechtem Felsen liegt, konnten sie nur den Zweck haben, den vom Liesingtale sich hinaufziehenden, früher unbewaldeten Talboden zu bestreichen. Der turmartige, mit dem Erdgeschoße fünfstöckige Bau war durch Balkenböden geschieden. Auch auf Fig. 94 sehen wir mehrfach das Mauerwerk auf untergezogenen Balken ruhen.
