28. Reifenstein.

(Steiermark.)

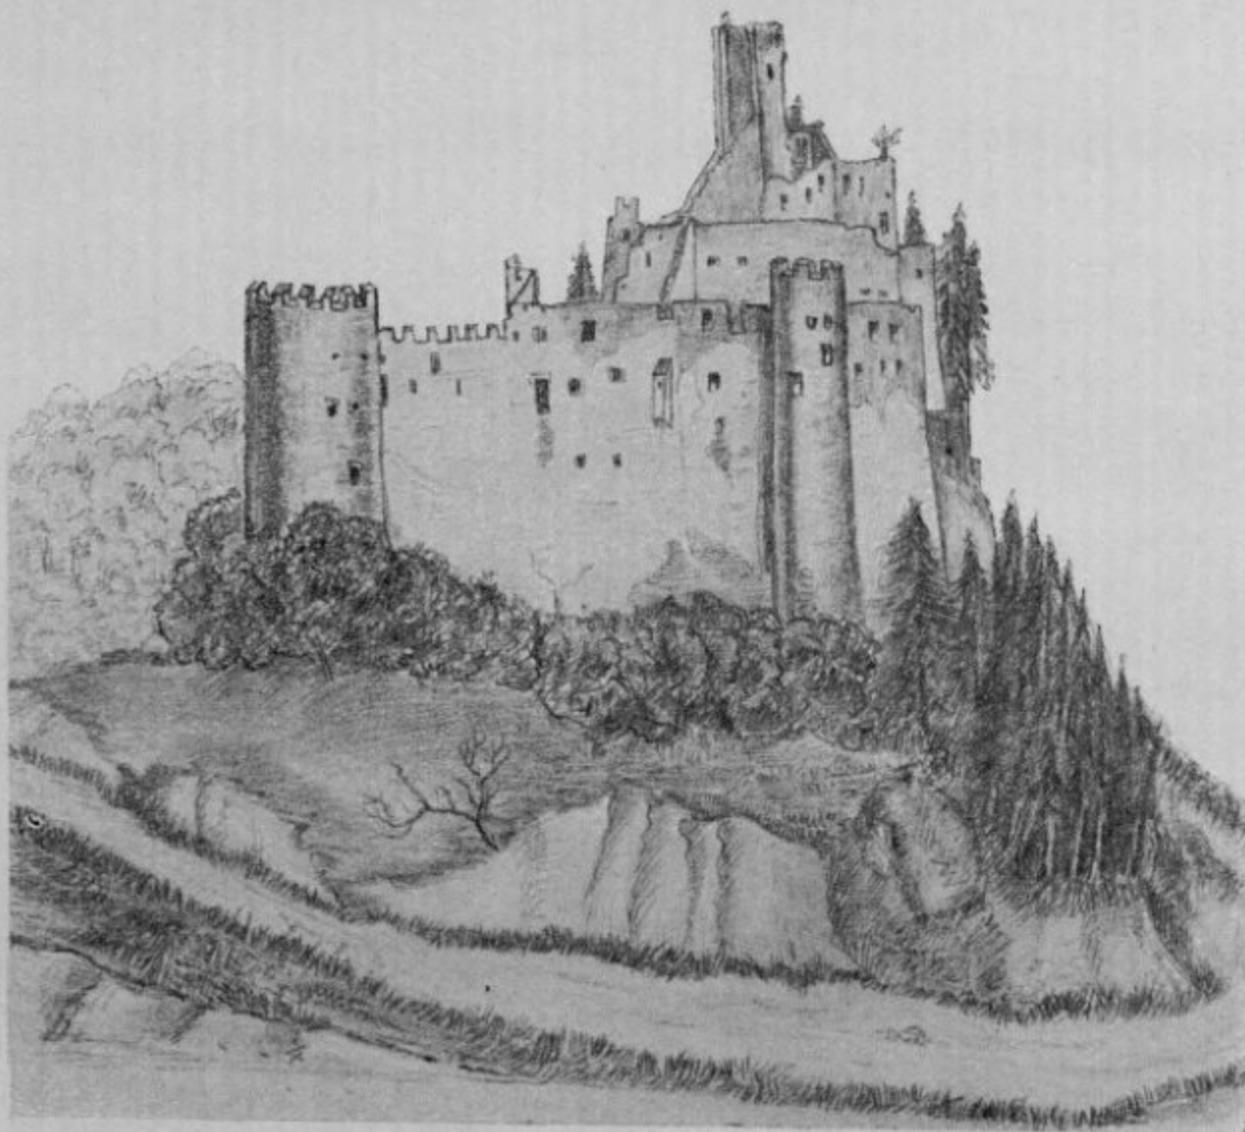
Fig. 138.

Bauten nach. (Fig. 138, Ansicht von Südosten.*) Sie nimmt im wesentlichen einen steilwandigen Felsrücken ein, der sich von dem talseitigen, süd-nördlichen Abhänge des den Pölsbach begleitenden Bergrückens absondert.

*) Den Ursprung der in meinem Besitze befindlichen älteren Zeichnung (hier verkleinert) kann ich nicht mehr angeben.

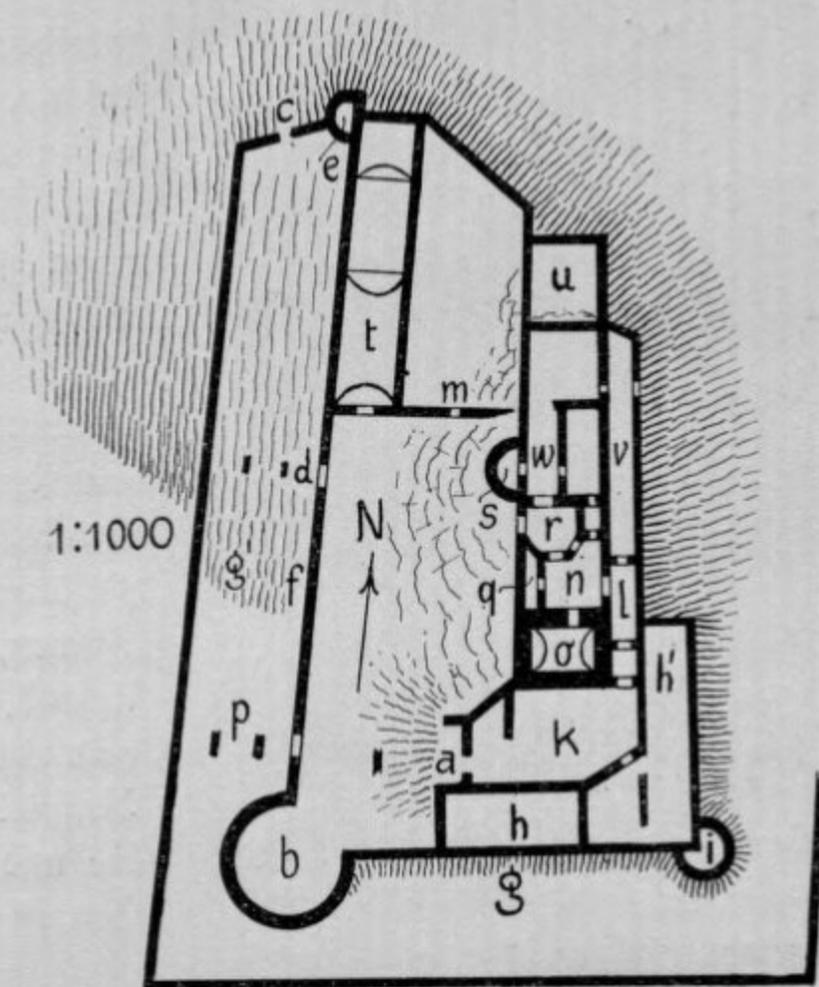
Fig. 139.

Ungünstig für die Festigkeit der Lage war es, daß (fig. 139) auf der (südlichen) Bergseite wie auch noch auf einem guten Teile der Westseite außerhalb des Burgfelsens in ungefähr gleicher Höhe mit demselben eine ebene Fläche liegt. Man hat deshalb bei einem durchgreifenden Umbau der Burg nach Einführung der Pulverwaffen zunächst den hier schon früher vorhanden gewesenen Ringgraben g g nach Tiefe, Breite und mit Strebepfeilern aufgemauertes äußerer Böschung (Kontereskarpe) ganz festungsmäßig umgestaltet. Der Zugang zur Burg wurde nicht, wie sonst in solchem Falle fast immer, auf der Bergseite, sondern nahe derselben, auf der Westseite (bei p), angeordnet, hier

aber die Burg noch durch eine hohe, wehrhafte Parallelmauer f geschützt, welche da zugleich gewissermaßen die Innenseite des Grabens bildet.*) An ihrem südwestlichen Ende steht das mächtige Rondel b, zugleich das Angriffsgelände, die Gräben und die vormalige Brücke p bestreichend. Diese, eine entsprechend großartige Anlage, war über zwei etwa 5 m hohe Mauerpfeiler, dann mittels eines ebenso hoch liegenden Rundbogentores durch die Mauer f und weiter über einen Mauerpfeiler zu dem auf dem Burgfelsens liegenden Tor a geführt. Außerdem war noch weiter nördlich eine nicht fahrbare Brücke vorhanden, welche sich, gleichfalls über zwei Mauerpfeiler, zu dem am Fuße der Mauer f vorhandenen Nebentor senkte. Da die Brückenbeläge jetzt fehlen, ist die Burg nur noch durch ein Mauerloch bei c, wo früher auch eine Poterne liegen mochte, zugänglich. Der durch den Wald steil dahin hinaufführende Pfad ist nicht eben leicht zu finden.

Der halbrunde Turm e hat hier eine besonders zweckmäßige, nach drei Seiten hin auszunutzende Stelle. Ihm schließt sich innen ein tonnengewölbter Raum an. Der geräumige, ebenso überwölbte und darüber früher mit einem Pultdache versehene Bau t mit Schießscharten in der südlichen Giebelmauer war wohl ein Pferdestall. Die Fenster in der oben mit Zinnen versehenen Mauer m (fig. 142, links) lassen darauf schließen, daß sich hier ein (nicht herrschaftlicher) Wohnbau anschloß.

Nur bei dem (weniger vollständig erhaltenen) Tore a kann man über Schutt zu derselben hinansteigen. Der Hofraum k ist auf einer Seite von dem Berchfrit o, auf zwei anderen von dem Gebäude hh' begrenzt, dessen Unterkellerung im südlichen Flügel eine zweistöckige ist. Der Ostflügel hat unten eine gegen das Tor gerichtete Schießscharte. Beide Bauten (h' und o) werden durch einen kurzen Zwischenbau miteinander verbunden, welcher über einem die Stelle des ganzen Erdgeschosses einnehmenden, beiderseits offenen Bogen zwei Stockwerke hat. Durch diesen Bogen betritt man den von seiner Fortsetzung v durch eine Quermauer abgetrennten Zwingerraum l, und von diesem aus kommt man links in einen kleinen Innenhof n.

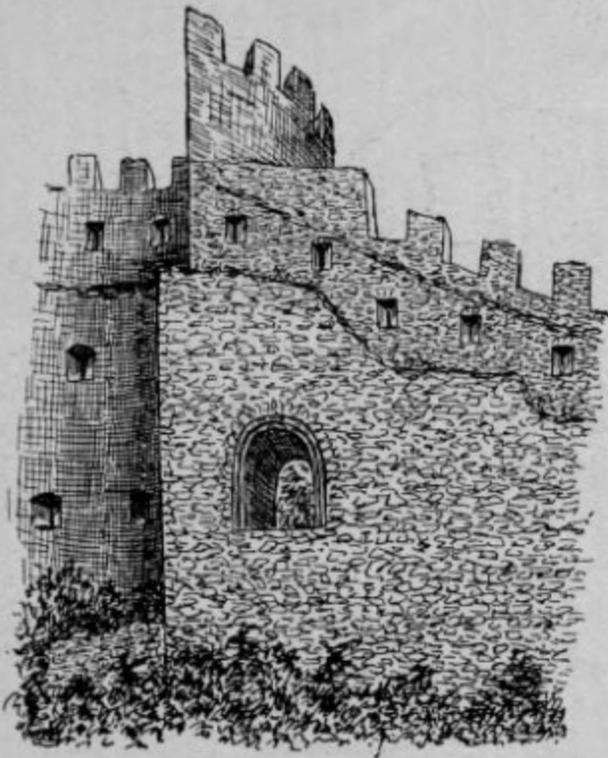
Fig. 140.

Wohlerhalten ist besonders die Mauer f mit dem Rondel b. Wie die Innensicht, fig. 140, zeigt, haben sie unter einer, beziehungsweise der obersten Reihe von Schießscharten einen kräftigen Mauerabsatz, auf welchem der Wehrgang hinlief. Ent-

kommener stilgemäßer Zierat angebracht wurden.**) (Vgl. bei Wolfenstein.) Durch das unter dem Wehrgange sichtbare rundbogige Tor war die große Brücke p hindurch geführt.

sprechend dem ganzen Bergabhänge, fällt auch besonders in dem Graben g der Boden nach c hin ab, und die Mauer steigt daher in gleicher Weise schräg abwärts. Schießscharten und Wehrgang folgen dieser Neigung aber, um den Schützen ebene Standplätze zu bieten, nur in Absätzen, welche letztere wohl durch Stufen miteinander verbunden waren.*) Der Wehrgang war dagegen mit einem geradlinigen Pultdache überdeckt, dessen unter den Zinnen hinlaufender Firstansatz noch deutlich erkennbar ist. Da die Zinnen, ohnehin über dem Mauerabsatz zu hoch liegend, durch solches Dach vollends unzugänglich gemacht wurden, haben wir hier ein zweifelloses Beispiel davon, daß in nachmittelalterlicher Zeit hie und da auch bei einfachen Wehrbauten die Zinnen nur noch als ein aus alter Zeit über-

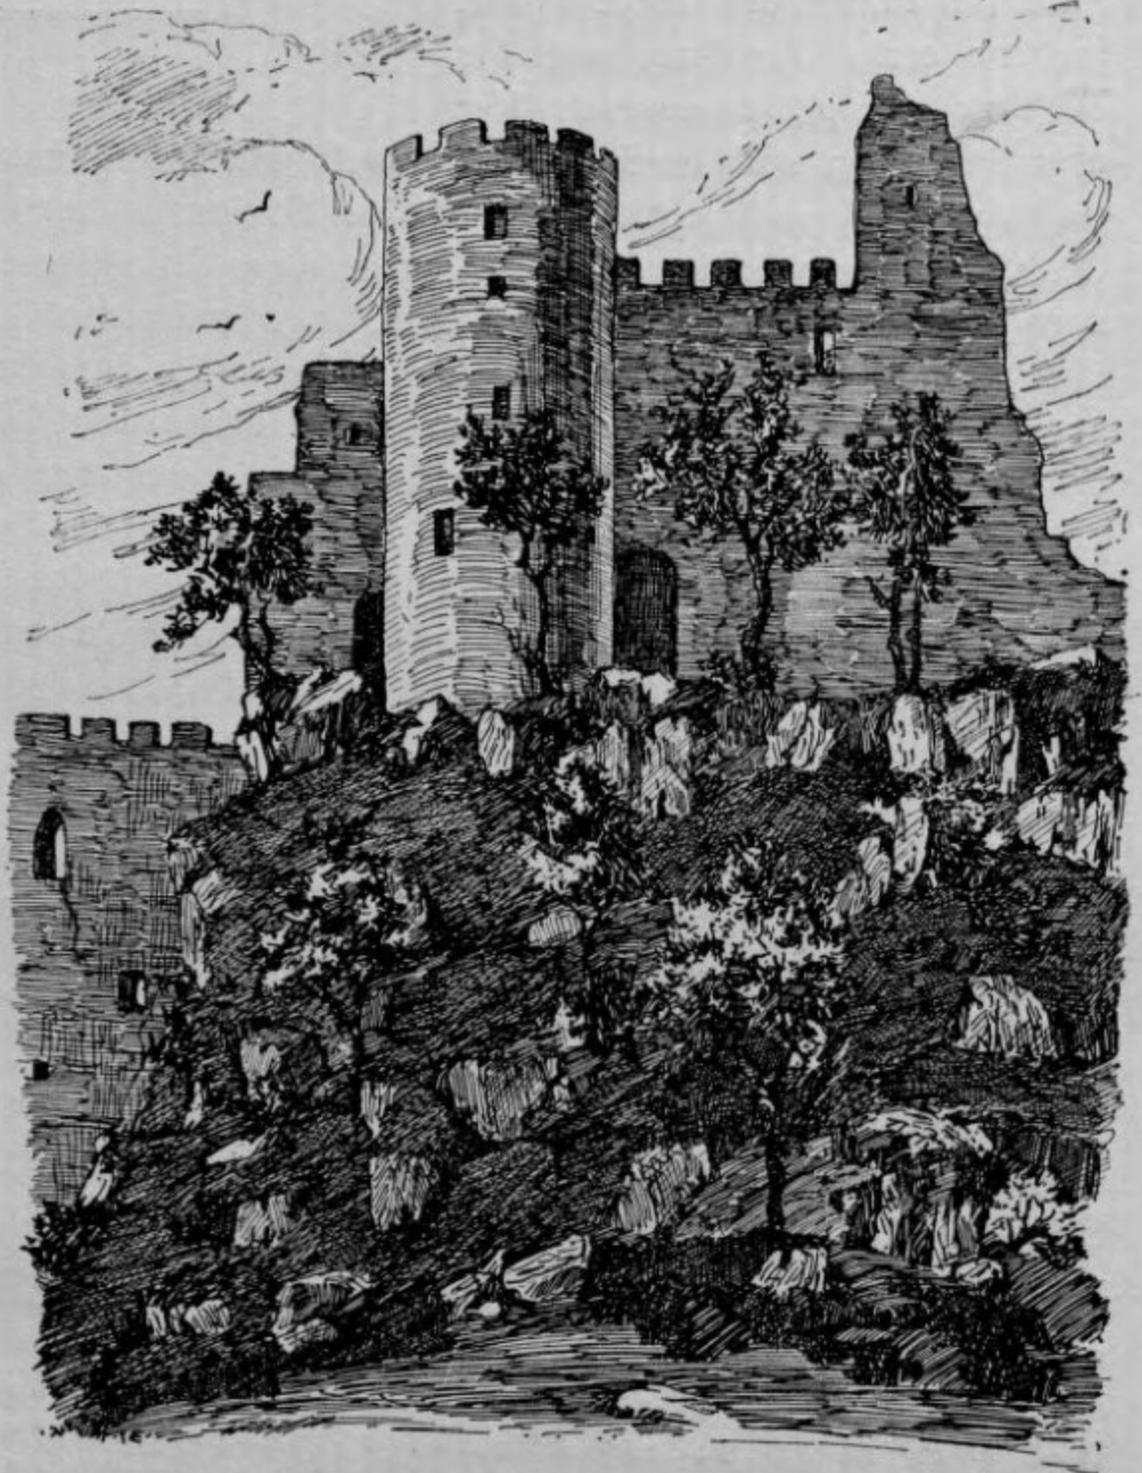
Fig. 141.

Des Besuchers, welcher von dem Eingange c aus durch dichtes Gestrüpp aller Art bis in diese Vorburg seinen Weg gefunden hat, harret hier ein überraschender Anblick. Auf ansehnlich hohem, in zerrissenen, schrägen Flächen aufsteigendem Felsrücken erhebt sich da — Fig. 141 — von einem starken, halbrunden Turme unterbrochen, der mächtige, noch fast unversehrte erscheinende Baukomplex der Hauptburg.

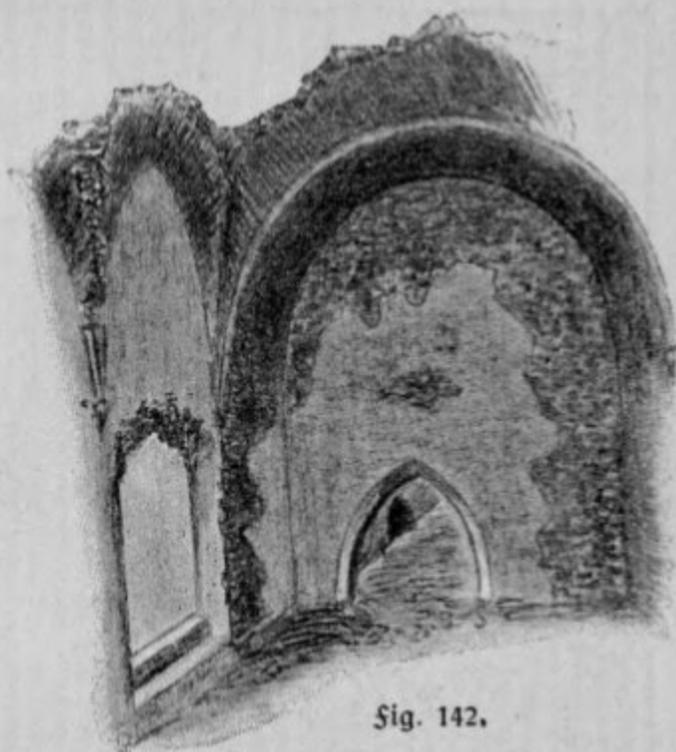
Fig. 142.

An diese nur 4 m tiefe Kapellenapsis schließt sich nun nördlich, mit ihr durch eine 5 m breite, spitzbogige Öffnung verbunden (Fig. 142), ein ganz unverhältnismäßig niedriger, schmaler Raum w an, der vormals mit zwei Kreuzgewölbjochen überdeckt war, und gewiß als, wenn auch recht unzulängliches Schiff zunächst wohl nur für das Gefinde gedient hat. Das eigentümliche Mißverhältnis zwischen den beiden Bauteilen wird dadurch zu erklären sein, daß, als man bei dem großen Umbau von Reifenstein (etwa zu Anfang des 15. Jahrhunderts) auch eine stattlichere Kapelle in der Hauptburg haben wollte, der Hofraum n nur noch eben für einen Chorbau Platz bot, und man daher den als Teil des Palas schon vorhandenen anstoßenden Raum w, so gut es gehen wollte, als Schiff hinzunehmen mußte.

Dem Umbaue gehört auch der starke, halbrunde Turm s an, dessen unterstes Stockwerk, wie bei dem Berchfrit mit dem höheren Teile nicht in Verbindung stehend, von g aus durch eine jetzt mit Schutt meistens ausgefüllte Tür (auf Fig. 142 noch sichtbar) zugänglich ist. Da der Berchfrit o über die Westflucht der Hauptburg nicht vorspringt, diente s als flankierungsturm zu seiner notwendigen Ergänzung. Ein allmählich sich verjüngender Eckturm i beherrschte das südöstliche Vorgelände. Im übrigen fällt dasselbe im Osten gleichmäßig zum Pölsbachtale ab, und steigt zugleich auf dieser Seite der Burgfelsen so hoch und wandsteil auf, daß hier ein Graben wie auf der Süd- und Westseite, nicht mehr vorgelegt zu werden brauchte. Auch der Zwinger lv konnte hier schwerlich zur Befestigung irgendwie nötig sein.

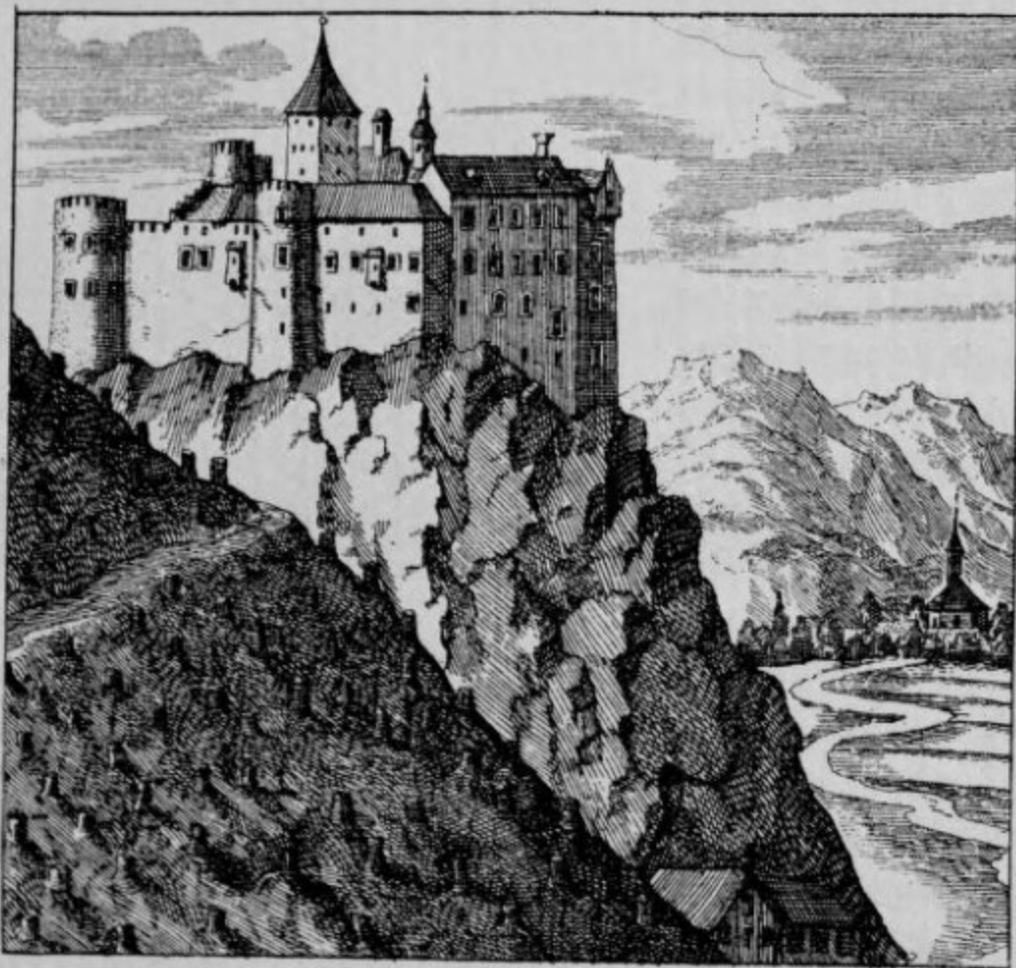
Fig. 143.

Die von Südosten aufgenommene Abbildung G. M. Vischers von 1681 (Fig. 143) mag, abgesehen von dem zu großartig zum Tale abfallenden Felsen und den Fenstern in den Türmen, ziemlich zutreffend sein. Die jetzige Ruine, vom Tale aus gesehen, gibt Fig. 144 wieder. —
