24. Pfannberg.

(Steiermark.)

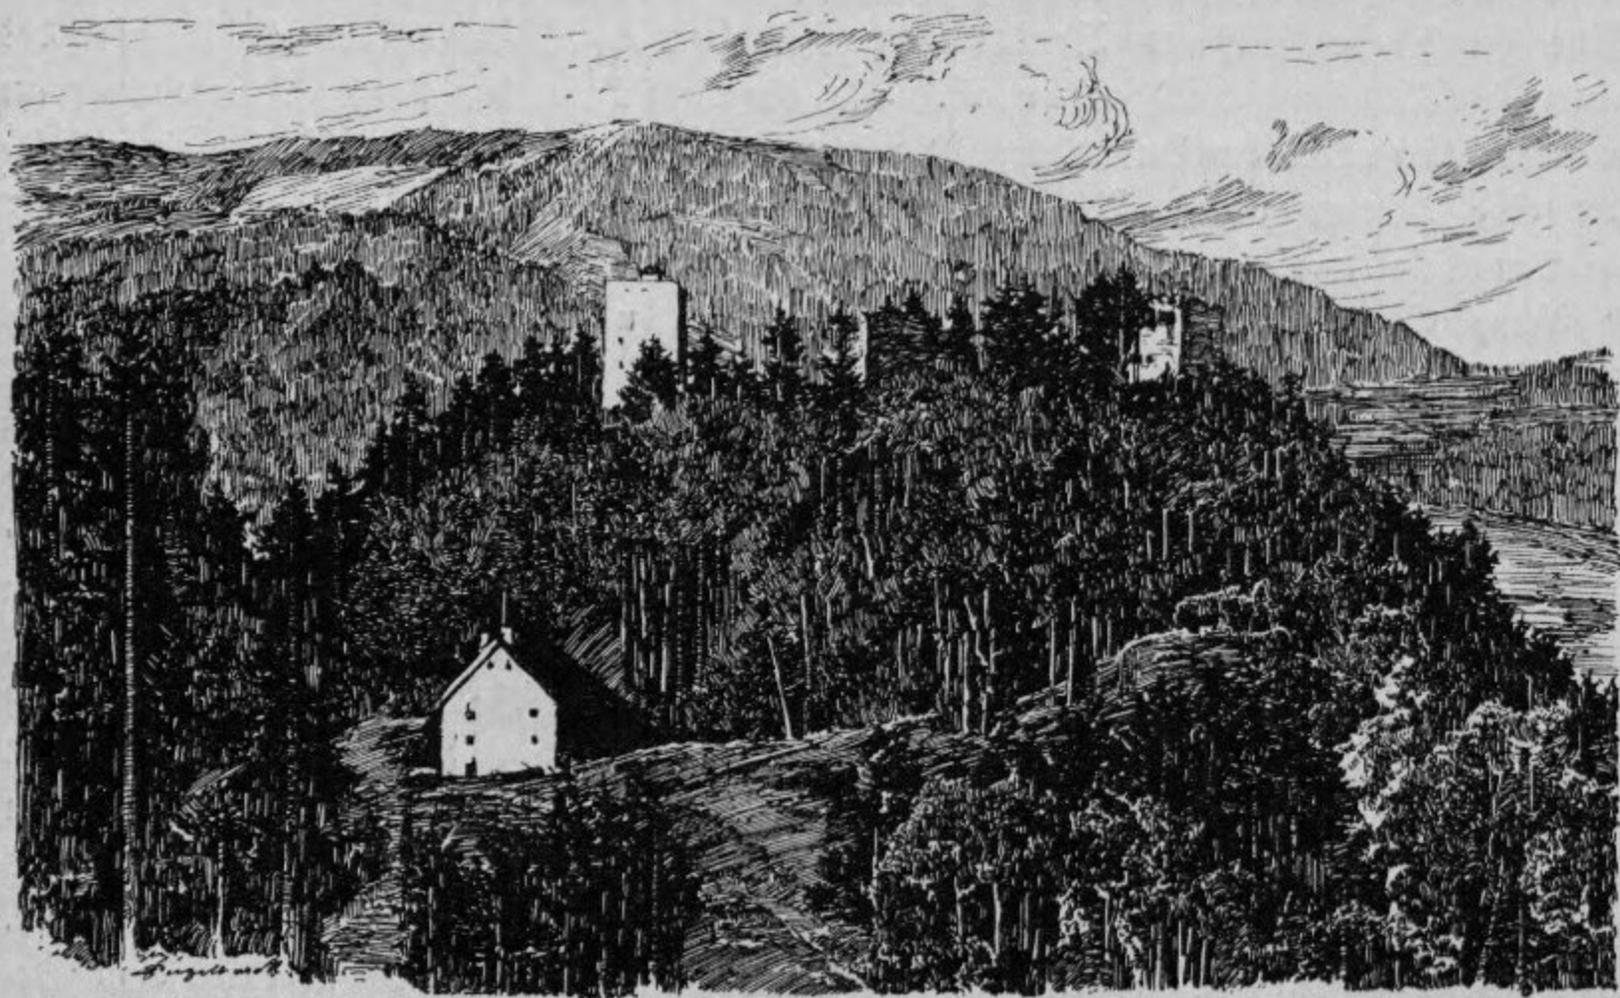
Fig. 154.

Die stattliche Burgruine nimmt Frohnleiten gegenüber auf dem östlichen Ufer der Mur das obere Ende eines bewaldeten Bergrückens ein. Der Weg führt vom Fuße des Burgberges an unter prächtigen alten Laubbäumen aufwärts und zunächst zu einer im Osten vor der Ruine gelegenen Waldblöße, dem vor-maligen Schloßgarten. (fig. 154, Blick von da auf die Burg.)

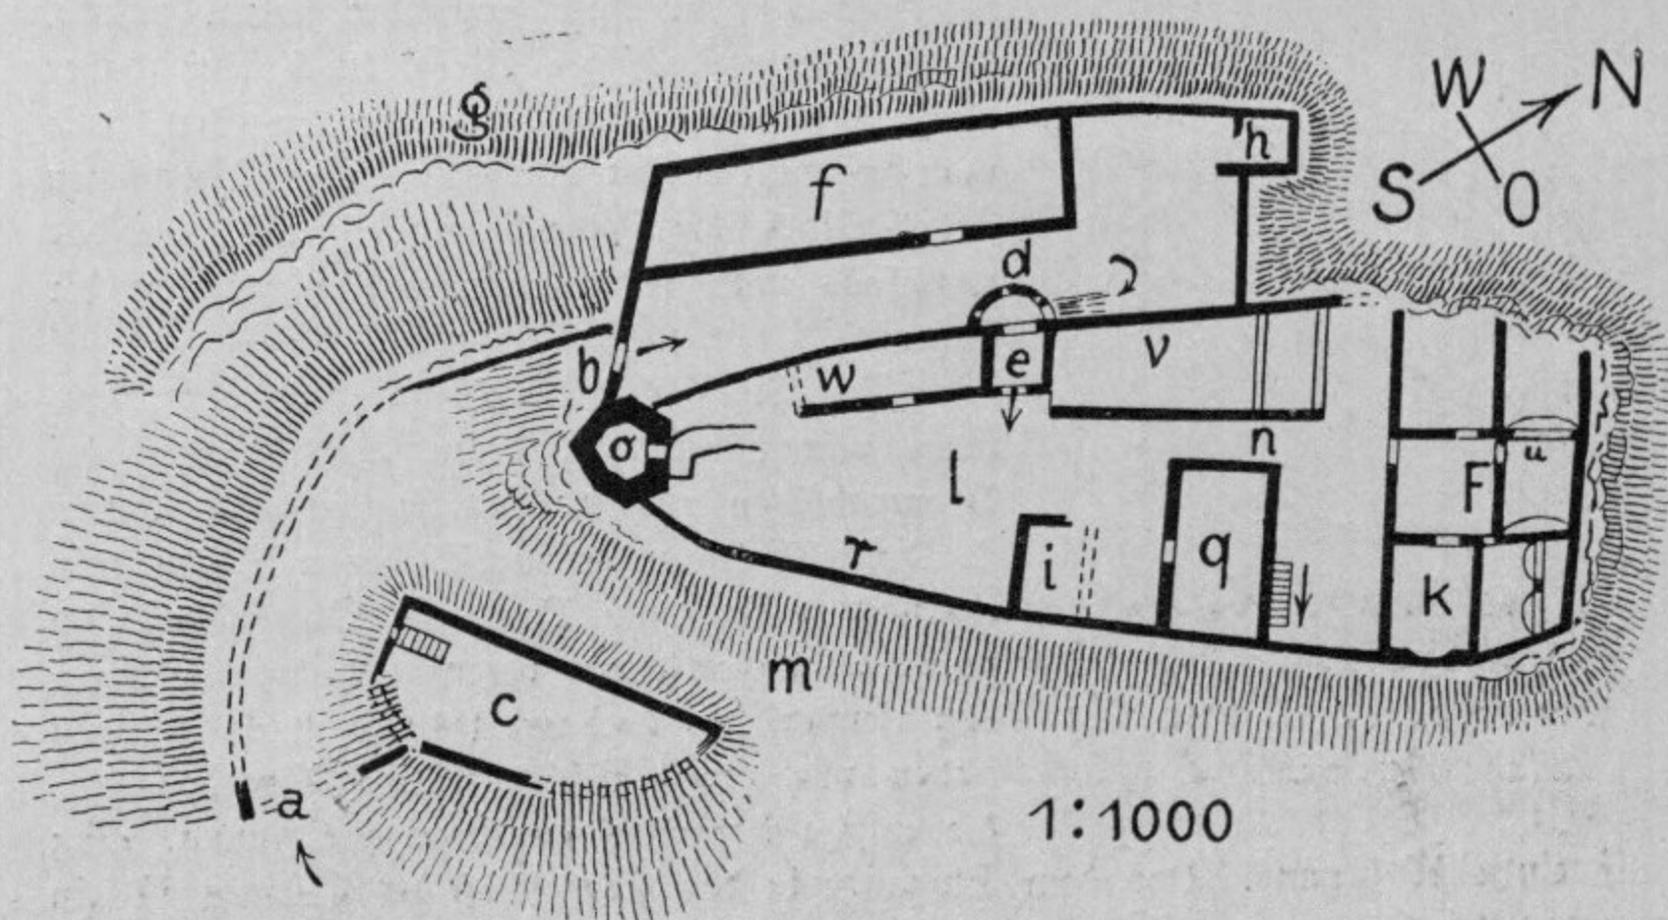
Fig. 155.

Auch bei Pfannberg war für die Anlage der Burg die Gestaltung des Geländes in leicht erkennbarer Weise maßgebend. Für den Palas F (fig. 155) bot der auf diesem Ende des Beringes ringsum am tiefsten hinabgehende Felsabhang den gesichertsten Platz ebenso wie für den Berchfrit o ein kleinerer, nach außen hervortretender Felskopf. Hierdurch war zugleich die Lage der zwischen beiden Endpunkten sich erstreckenden Hauptburg und die des Tores b — neben dem Berchfrit und weitab

vom Palas — gegeben, während auf der westlichen Längsseite der Bergabhang für die Grenzen der Vorburg bestimmend war, und jener, sich noch südlich nach a herumziehend, hier noch zur Anlegung eines Vortores schickliche Gelegenheit bot.

Zur Verteidigung dieses — nicht mehr vorhandenen — Außentores ist neben demselben auf einem Hügel, der wohl mit dem Aushub des weiten Grabens m künstlich aufgehöhht wurde, eine Barbakane c (in dieser heute gebräuchlichen Bedeutung des Wortes, vgl.: „Burgenkunde“, S. 334) errichtet worden, wie sie in solcher Form bei Burgen sonst jedenfalls selten ist. Es ist da nur noch zum Teil die Ringmauer des erhöhten Platzes übrig, zu welcher man auf einer überwölbten Stein-
treppe emporstieg. Von der Mauer, welche den Weg zwischen den beiden Toren nach

außen abschloß, sind nur noch Spuren vorhanden. Auch zwischen c und o muß wohl eine Absperrung, wenn auch nur durch Palisaden, vorhanden gewesen sein.

Wenn nun zwischen der Vorburg d und der Hauptburg l — beide auf fast gleichem ebenen Niveau liegend — natürliche Hindernisse, wie sonst häufig, nicht mehr zu überwinden, auch ein Abschnittgraben da nicht wohl anzubringen war, so hat man umsomehr durch die Mauerbauten den Zutritt zu dem letzteren Burgteile zu erschweren gesucht. Derselbe ist gegen die Vorburg hin durch eine ungewöhnlich hohe Mauer mit Wehrgang abgeschlossen, außer dem auch erstere noch guten Teiles beherrschenden Berchfrit hat man dem Hauptburgtore e die Gestalt eines Turmes gegeben, und der Zutritt zu diesem ist später noch in eigentümlicher Weise durch einen 3 m hohen, halbrund vorspringenden Anbau weiter erschwert worden. So den Schüssen aus zahlreichen Scharten ausgesetzt, mußte man vom Tore b aus fast bis an das Ende der Vorburg vordringen, um dann zurück auf einer Rampe aufsteigend den Zugang zunächst zu diesem Vorbau zu erkämpfen. In der Hauptburg, deren Hofraum außer den beiden schon bezeichneten Türmen noch durch einen dritten, i, be-

herrscht wurde, konnte man dann erst durch ein letztes, bei n vorhanden gewesenes Tor bis an den Palas gelangen.*)

Die Ringmauer w, v und r hatte auf einem Mauerabsatze einen Wehrgang, in dessen Brüstung immer stichbogige fensterartige Öffnungen (vgl. S. 128) mit viereckigen Scharten abwechseln. Bei w zeigen sich nächst dem Berchfrit unter dem Mauerabsatze Spuren von Konsolen aus Ziegeln, auf welchen der Wehrgang verbreitert war. Er war mit einem Pultdach überdeckt und stand durch den Torturm e hindurch mit demjenigen der Mauer v in direkter Verbindung. Ein gleiches ist auch wohl gegenüber (östlich) der Fall gewesen; der betreffende Teil ist hier zerstört. (Fig. 158, Blick vom Berchfrit aus gegen den Palas.)

q ist ein späteres Wohngebäude mit auffallend großen stichbogigen Fenstern und vieler Verwendung von Backsteinen. Nördlich ist ihm eine Freitreppe angebaut.

Der geräumige eigentliche Palas F, mit dem Erdgeschoß dreistöckig, ist bis auf die schon eingestürzte westliche Außenwand im Mauerwerke noch ziemlich vollständig erhalten. Nach seinen meistens großen Fenstern und der ausgiebigen Verwendung von Ziegeln gehört er etwa dem Ausgange des Mittelalters an. Über seiner spitzbogigen Eingangstür steigt (Fig. 160) auf der Innenseite eine gemauerte Treppe auf.

Die Scheidewand u ist im Erdgeschoß in einen 5.75 m weiten Bogen aufgelöst. Zwei ähnliche Bogen finden sich in der östlichen Ecke des Gebäudes.

In der Vorburg war der Vorsprung h, jetzt ein Aussichtspunkt mit niedriger Mauerbrüstung, gewiß irgendwie wehrhaft ausgestaltet, während das große Gebäude f mit schon tiefer liegendem Boden wirtschaftlichen Zwecken diente. —

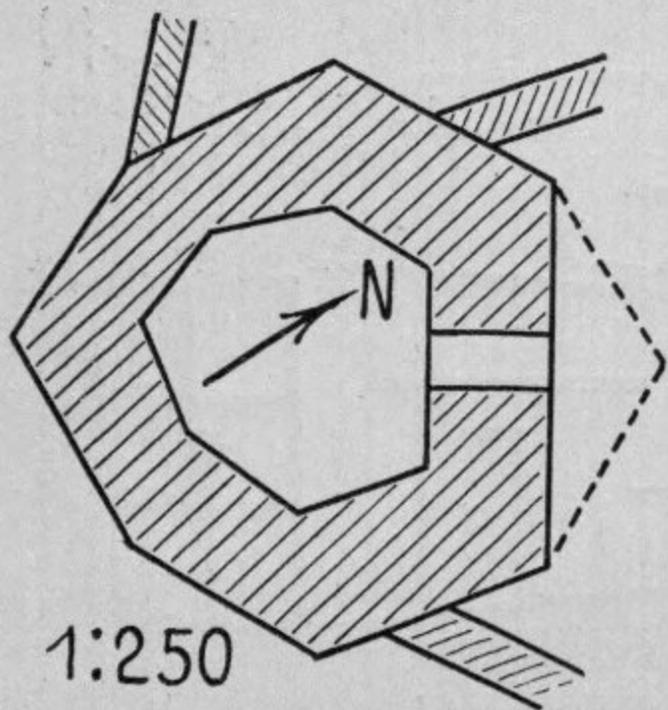
Fig. 156.

Was nun die einzelnen Bauteile der Hauptburg betrifft, so ist zunächst die siebeneckige Form des Berchfrits eine derart seltene, daß mir meines Erinnerns außer diesem und demjenigen von Grevenstein in der Pfalz bisher kein solcher Turm überhaupt bekannt geworden ist. Von seinen sieben Seiten sind (Fig. 156) nur zweimal je zwei Seiten mit einander gleich lang. Pflögte man es auch sonst bei eckigen Berchfriten mit der Regelmäßigkeit der Grundrißfigur nicht sehr genau zu nehmen, so mögen hier bei der Ungleichheit noch die Umrißlinien des Felsfundamentes mitbestimmend gewesen sein. Im übrigen ist das Siebeneck anstatt des bei Berchfriten nicht besonders seltenen Achteckes hier dadurch entstanden, daß man die Ecke, welche

ein solches dem Hofe zugekehrt haben würde, durchaus zweckmäßiger Weise durch eine (daher längere) gerade Wand abgeschnitten hat, wie man das auch bei im übrigen runden Berchfriten findet. Auch die Innenfigur entspricht, wie das gleichfalls nicht selten vorkommt, nicht ganz der äußeren.

Der Berchfrit hatte bis zur dachlosen Plattform vier Stockwerke, deren Balkendecken auf Mauerabsätzen ruhten. Den Spuren nach waren sie durch Treppen an verschiedenen Seiten miteinander verbunden. Das erste Obergeschoß hat zwei nach außen etwas verengte, gekuppelte Spitzbogenfenster, 2 m hoch und 1.4 m breit. Die übrigen haben nur große Schlitze. Eine Rundbogentür, die einzige hofwärts angebrachte Öffnung, ging auf einen Wehrgang. Vor dem Eingange in das Erdgeschoß des Turmes ist ein ummauerter Platz, zu welchem eine Rampe hinaufführt. Das Innere des Berchfrits ist mit neuen Treppen von zusammen 21.50 m Höhe versehen, die nebst dem wenig glücklichen neuen Turmabschlusse mit großen, je aus einer Steinplatte geschnittenen Schlüsselscharten vom letzten Besitzer der Ruine hergestellt worden sind. Nach Vischers Abbildung von 1681 (Fig. 157), welche wir hier, abgesehen von den sinnlosen Fenstern, für richtig halten dürfen, hatte der Turm damals über gewöhnlichen Zinnen noch sein stilgemäßes Zeltdach, zweihundert Jahre später, nach einer Ansicht in Janisch, Top.-stat. Exikon von Steiermark (1885, II, 486), eine häßliche, welsche Haube, wie sie leider seit der Renaissancezeit auch bei alten Burgbauten sehr beliebt geworden sind, welcher dann darnach vollends der heutige verständnislose Abschluß gefolgt ist. Der schon mit feinen Rissen durchzogene Bau ist mit mäßig großen, meist lagerhaften Bruchsteinen bekleidet ohne besondere Verstärkung der Ecken.
