## 38. Stein.

(Steiermark.)

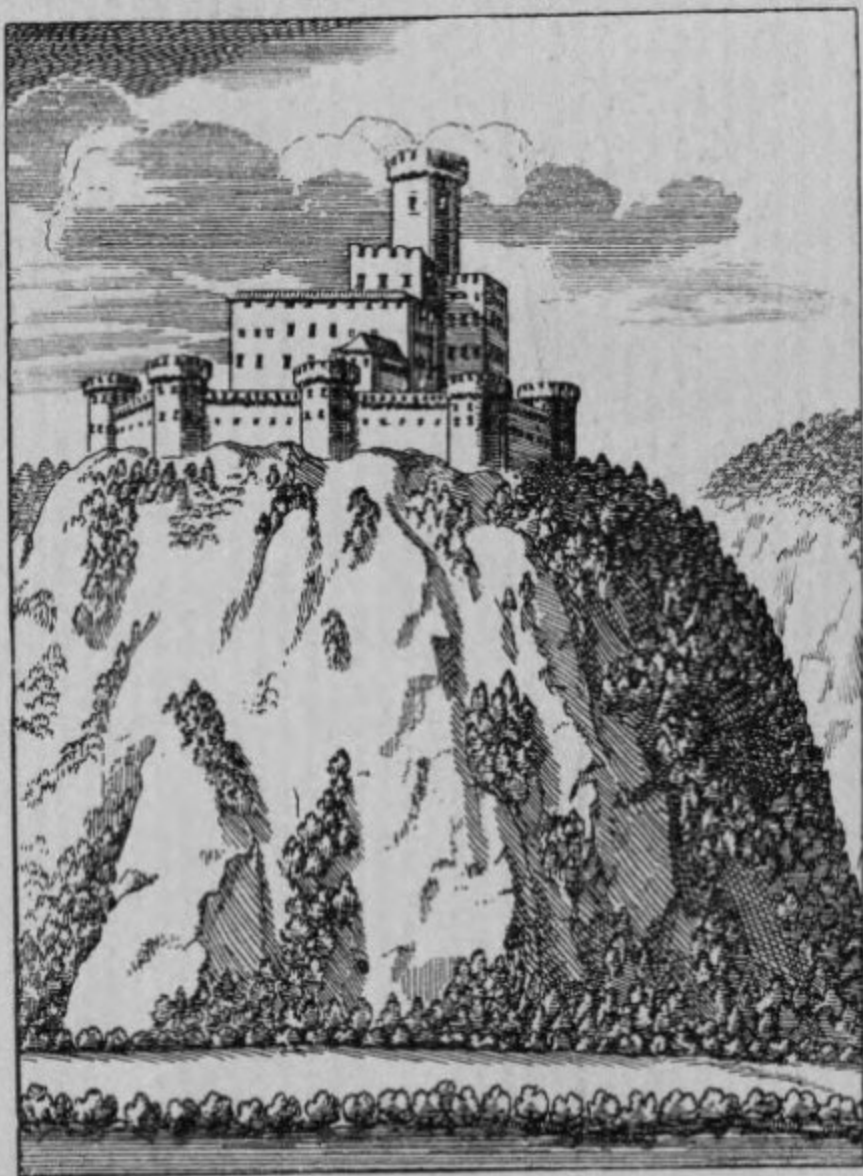
Fig. 249.

Vischers Ansicht der Burg von 1680 (Fig. 249), von Nordwesten aufgenommen, bietet, auch von dem Landschaftlichen abgesehen, ein besonders bezeichnendes Beispiel der Unzuverlässigkeit solcher alten

Ansichten. Unter anderem ist da aus dem halbrunden Turme e (Fig. 242, links) ein mächtiger Berchfrit gemacht worden und sind auch die ausladenden Aufsätze aller Türme und der Ringmauer offenbar nur willkürlich hinzugefügt. Gleichwohl bemerkt Scheiger, der in den „Mitteilungen der k. k. Centralcommission“, 1858, die Ruine aus eigener Anschauung beschreibt, daß nach Vischer „alle Verteidigungswerke mit Zinnen oder auf Kragsteinen auswärts liegenden gemauerten Nordgängen (machiculis)“ — also Gußlöchern! — „gekrönt waren“.\*)
