55. Waldstein.

(Steiermark.)

Die große und im ganzen wohlerhaltene Ruine liegt etwa eine gute Stunde nordwestlich von Feistritz an der Eisenbahn Bruck—Graz. Man geht von da auf der Straße nach Übelbach in dem weiten Tale des gleichnamigen Baches, bis rechts der Arzbach einmündet, auf dessen nördlichem Ufer dann alsbald der Weg zu der im Walde ziemlich hoch liegenden Burg hinaufführt. Fig. 192, Ansicht der

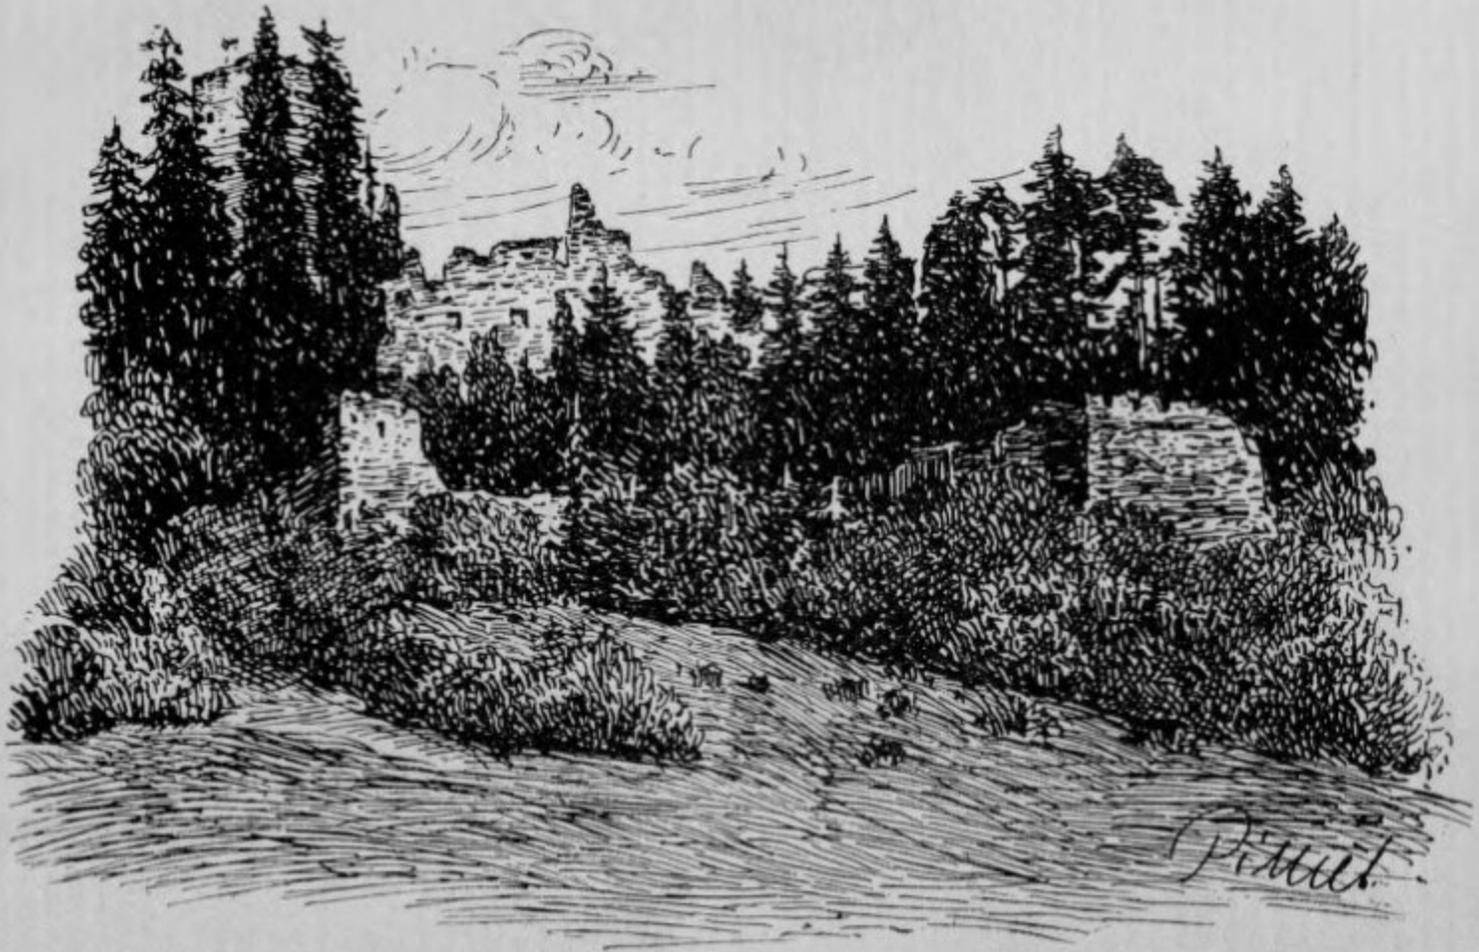
Fig. 192.

Ruine vom Wege aus, nachdem dieser zuletzt aus dem Walde auf eine Weidefläche hinausgeführt hat.

Fig. 196 aus Vischers Topographia Styriae von 1681 hat die Wiedergabe nur verdient als ein Beispiel, wie auch in diesem Werke eine Burgansicht vorkommen kann, die mit der Wirklichkeit (vgl. auch Fig. 192) soviel wie nichts gemein hat. Daß da wirklich die hier beschriebene Ruine gemeint ist, steht außer Zweifel.

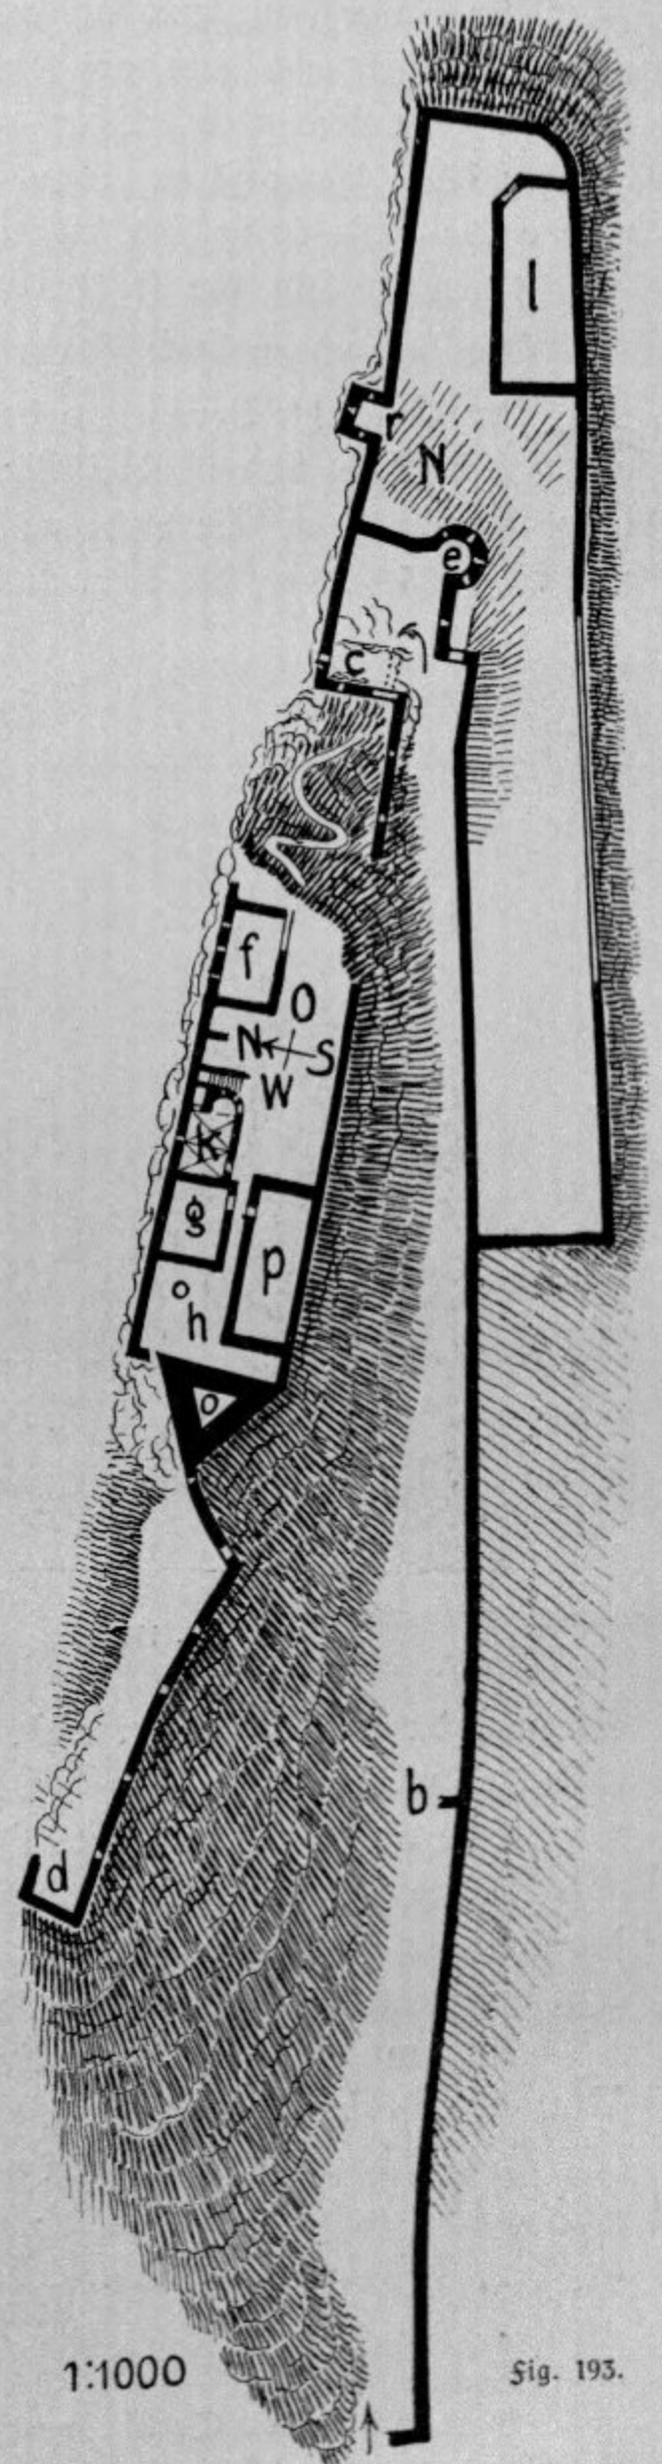
Das Gelände veranlaßte es hier, der Burg die außergewöhnliche Länge von fast 200 m zu geben. Das erste Tor a, Fig. 193, ist deshalb soweit nach Westen vor-

geschoben, weil da der Burgberg in einen steileren Felsabhang ausläuft. Davor liegt jetzt eine kleine Arbeiterwohnung.

Bei b zeigt sich der Rest eines zweiten Tores, welches bereits von der oben vorgeschobenen Befestigung d beherrscht wurde. Wenig ansteigend liegt dann auch der lange weitere Weg tief unter der Ringmauer der Hauptburg, bis er, in einem engen, hofartigen Raume nach rückwärts gewendet, über den Graben c und durch ein Tor in diese eintritt.

An dem späteren Wohngebäude f vorüber kommt man zu der westöstlich liegenden Kapelle k.

Das nur 4:5,5 m weite Schiff ist durch einen Triumphbogen von dem runden Altarchor getrennt. Dieser hat noch ein Muschelgewölbe und einfache, 20 cm breite, 80 cm hohe Rundbogenfenster. Er mußte an die Südseite geschoben werden, um daneben noch Raum für eine wenn auch nur 1 m breite Sakristei zu lassen. Das Schiff hat geringe Reste von Wandmalerei, etwas größere Fenster und war mit zwei Kreuzgewölbjochen überdeckt.

Unter dem Wohngebäude g ist ein Tonnen- gewölbe. Der Bau gehört auch nicht der ursprünglichen Anlage an. Zwischen ihm und dem älteren Palas p ist nur ein 70 cm breiter Durchgang geblieben. fig. 195 Blick zwischen g und p hindurch auf den Berchfrit o.

Die Schießscharten, nach außen verengt, sind auf dem Grundriß angegeben. In der südlichen Ringmauer der Hauptburg sind es einfache Schlitze mit Prellhölzern, in dem unbedeutenden Eckrondell e Schlüsselscharten, beides für Hafenbüchsen.

Der Graben ist aus dem Felsen gehauen und jetzt durch einen Steg überbrückt. Zwei Kragsteine über dem Torbogen deuten auf eine Pechnase, zur Linken ein steinerner Ausguß auf ein vormals da vorhanden gewesenes Torgebäude hin. fig. 194, Ansicht von Westen.

Von m aus führt eine Rampe zu dem langgestreckten, etwas tieferliegenden Nebenhofe N hinab.

Außer dem im Mauerwerk noch vorhandenen Wirtschaftsgebäude I mag er deren noch andere enthalten haben. Zu seiner Anlegung hat zunächst der Umstand Anlaß gegeben, daß erst von seiner Ringmauer ab das Gelände mehr oder weniger steil abfällt.

Ein nahezu senkrechter Abhang begrenzt die Burg auf der ganzen nördlichen Längsseite, so daß es fast als überflüssig erscheint, daß man da einen kleinen Vorsprung zu dem flankierungsturm r benutzt hat.
